青田祯埠港治理工程祯旺段建设项目

竣工环境保护验收调查表

QX(竣)20221205

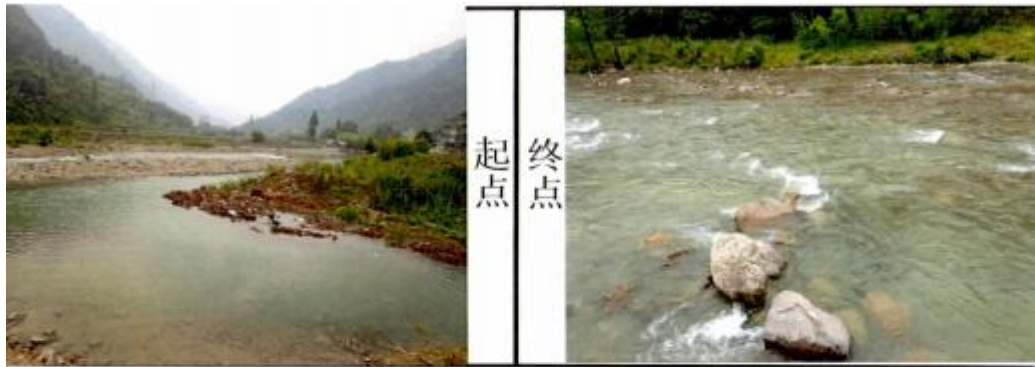
禎旺乡段

<p>施工期</p>	<p>根据现场调查，施工期无遗留污染物，施工期污染伴随着施工结束而结束。</p> <p>工程实际施工过程中，未设置弃渣场，工程弃渣全部外运利用解决。临时用地均已进行平整，工程施工期对土壤环境和周边植被影响不大。</p> <p>施工期间废水、弃渣均已进行妥善利用，未直接排入河道，对临时堆土场、堆料场采取了绿化和撒草籽等措施后，拦渣率达 96.1% 以上。因此，施工阶段对河道水生生态系统影响不大。</p> <p>综上，施工期未对周边生态造成明显影响，且未发生过噪声扰民投诉事件或施工废水直接排放、扬尘过大等现象。</p>
<p>运营期</p>	<p>根据现场调查，工程目前已全部完工，运营期工程所在地生态环境恢复良好。目前根据实地调查，生态环境现状情况主要如下：</p> <ol style="list-style-type: none"> 1、工程永久占地变为水域、堤坝和绿化用地，对该段河道产生一定美化效果。 2、工程建设所带来的各水土流失区域均得到有效治理和改善。除水面、建筑物及硬化路占地以外，工程施工用地都得到了平整、绿化，根据项目水保验收报告，水土保持措施防治面积达 1.68hm²（不含植被覆盖率不达标面积 0.01hm²），水土流失总治理度达到 99.41%。 3、工程开挖土地及临时占地均已得到覆土回填，根据项目水保验收报告，工程实际扰动土地整治面积 1.68hm²（不含植被覆盖率不达标面积 0.01hm²），扰动土地整治率达到 99.41%。 4、目前采取工程和植物措施后，裸露面得到治理，减少了地面径流，有效地控制了防治责任范围的水土流失，根据项目水保验收报告，工程区土壤侵蚀强度逐步恢复到 400t/km²·a 以下，土壤流失控制比达 1.6。 5、工程拦水堰下游河道水生生态系统无明显不利影响。工程建成后未改变河道走向。工程加强了该段河道防洪能力，降低了河床高程，提高河道行洪能力。

图 4.1 工程流域现状
